**Villa Medicea Reale di Castello**  
(Comune di Firenze)

**Restauro delle facciate, del cortile e delle coperture**

Soprintendenza Archeologia Belle Arti e Paesaggio  
per la città metropolitana di Firenze e le province di Pistoia e Prato

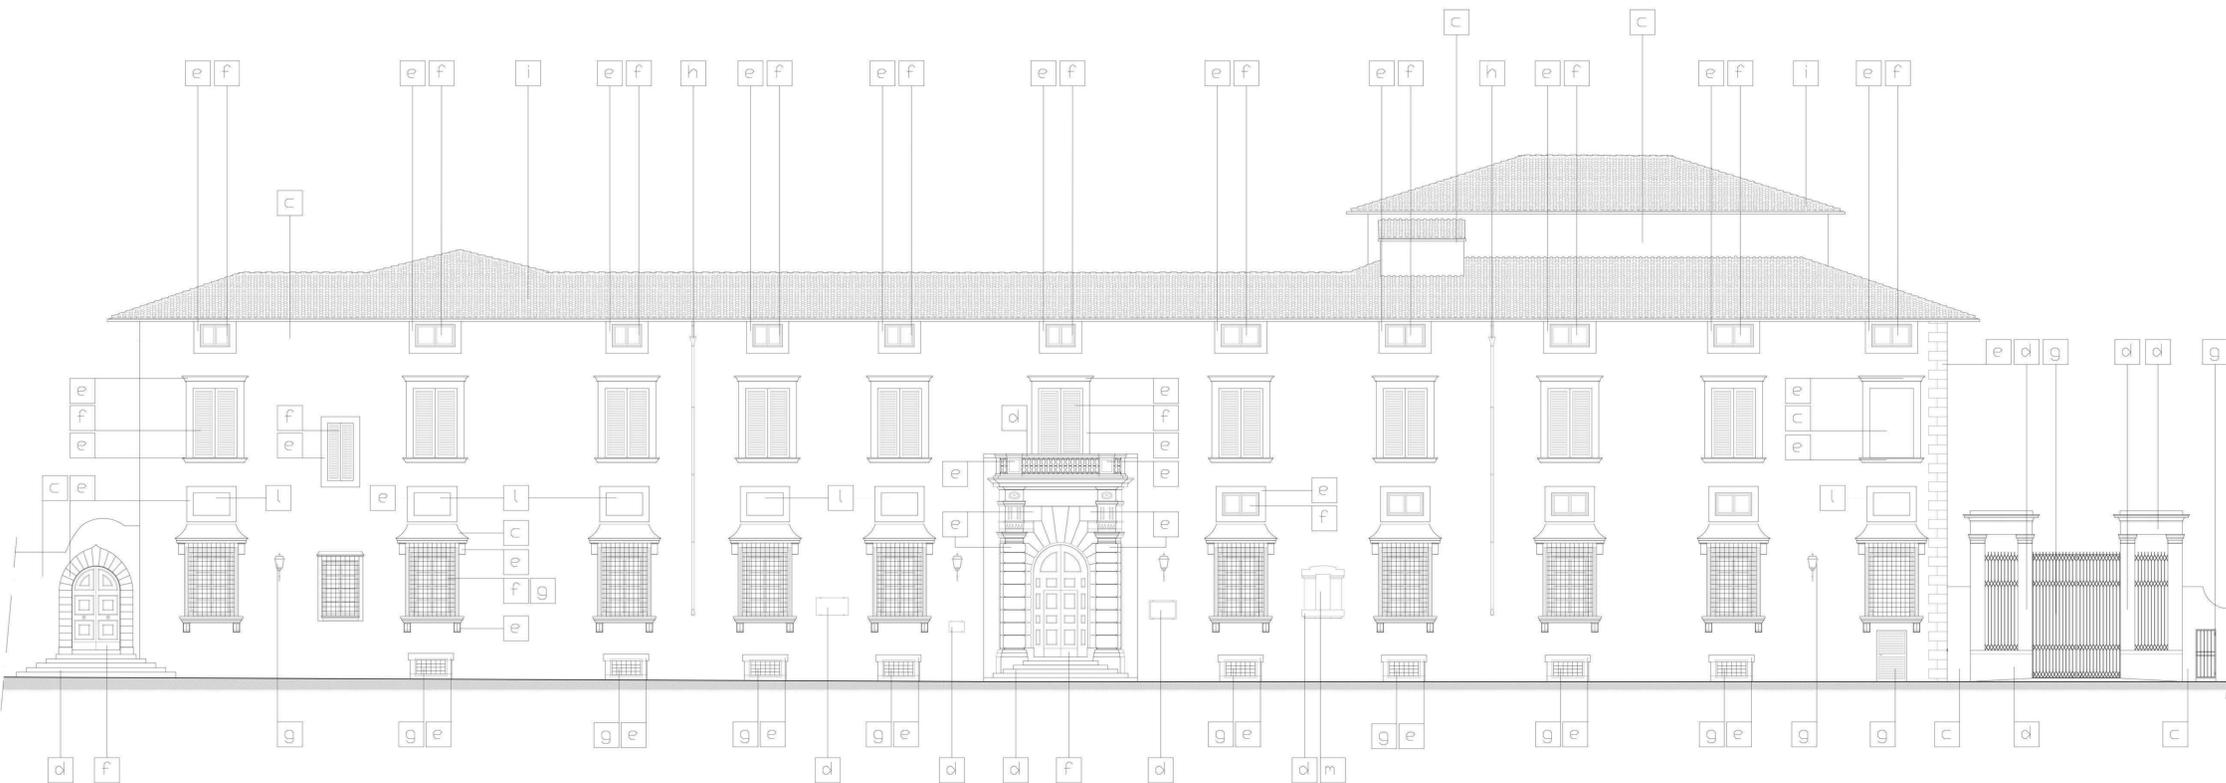
**Materico  
Prospetto sud-ovest**

- a** murature costituite da pietrame misto (alberese, pietra forte, pietra serena) legate con malte di calce aerea
- b** mattoni e malte cementizie (cuci scuci, 1968-75)
- c** intonaco di tipo antico lasciato a mestola con grassello previa arricciatura e rinzaffatura con malta di cemento e velo di calce bianca
- d** pietra serena
- e** pietra bigia
- f** legno d'abete

- g** ferro
- h** rame
- i** coppi e tegole in laterizio
- l** aperture dipinte
- m** ghisa

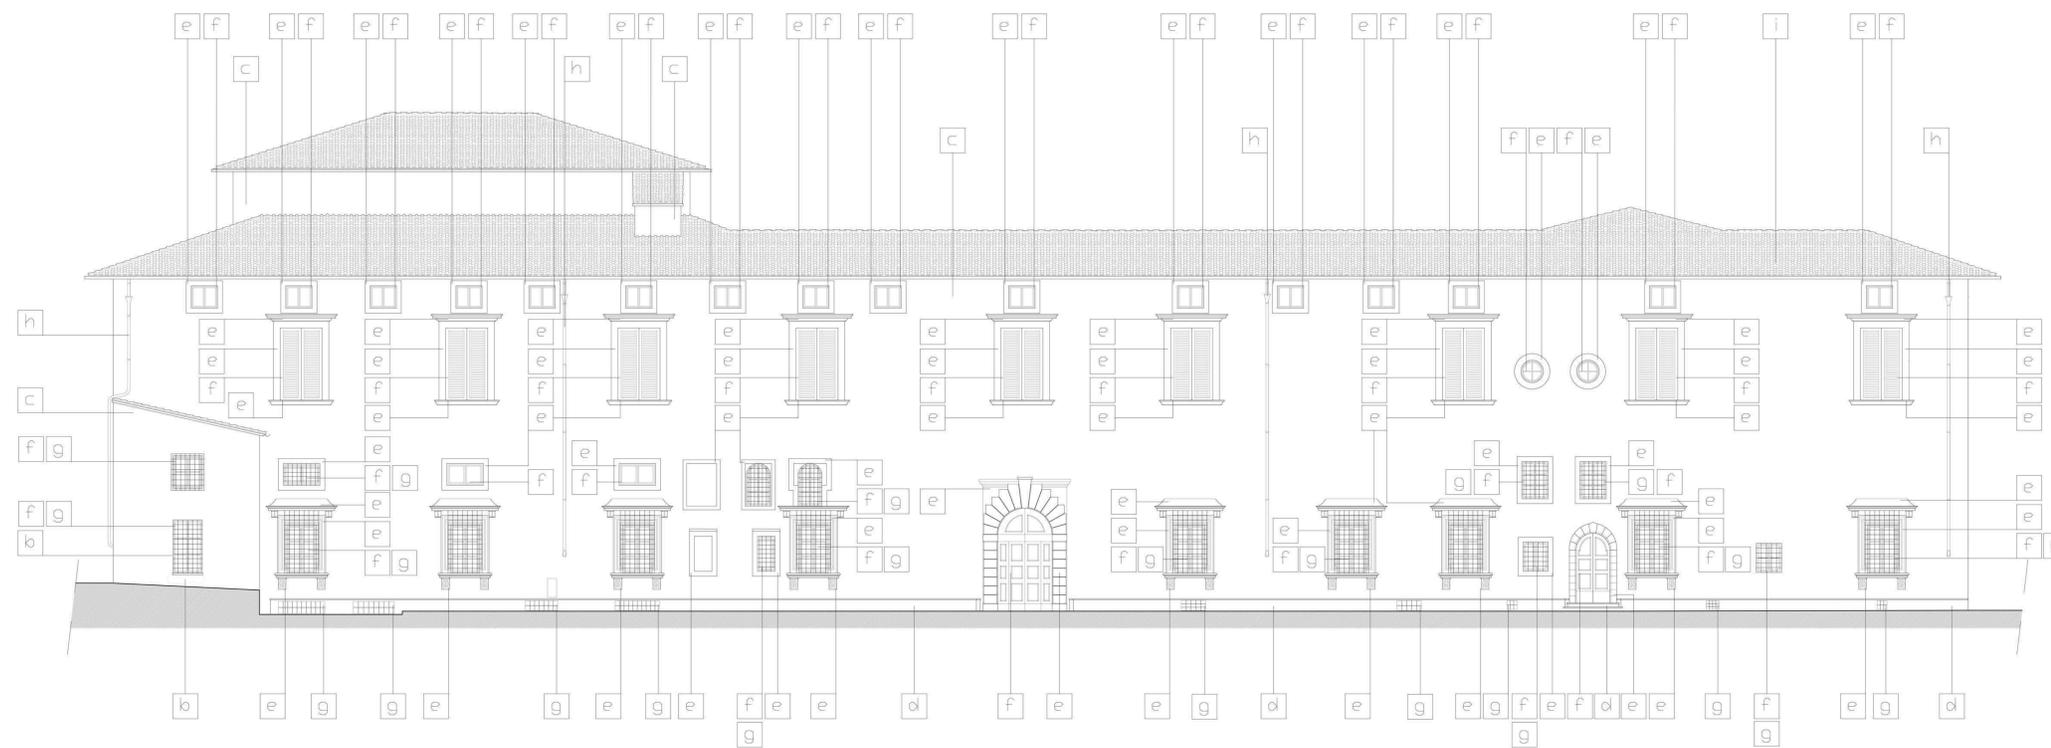
**Materico**  
**Prospetto nord-est**

- a** murature costituite da pietrame misto (alberese, pietra forte, pietra serena) legate con malte di calce aerea
- b** mattoni e malte cementizie (cuci scuci, 1968-75)
- c** intonaco di tipo antico lasciato a mestola con grassello previa arriccatura e rinzaffatura con malta di cemento e velo di calce bianca
- d** pietra serena
- e** pietra bigia
- f** legno d'abete

- g** ferro
- h** rame
- i** coppi e tegole in laterizio
- l** aperture dipinte
- m** ghisa

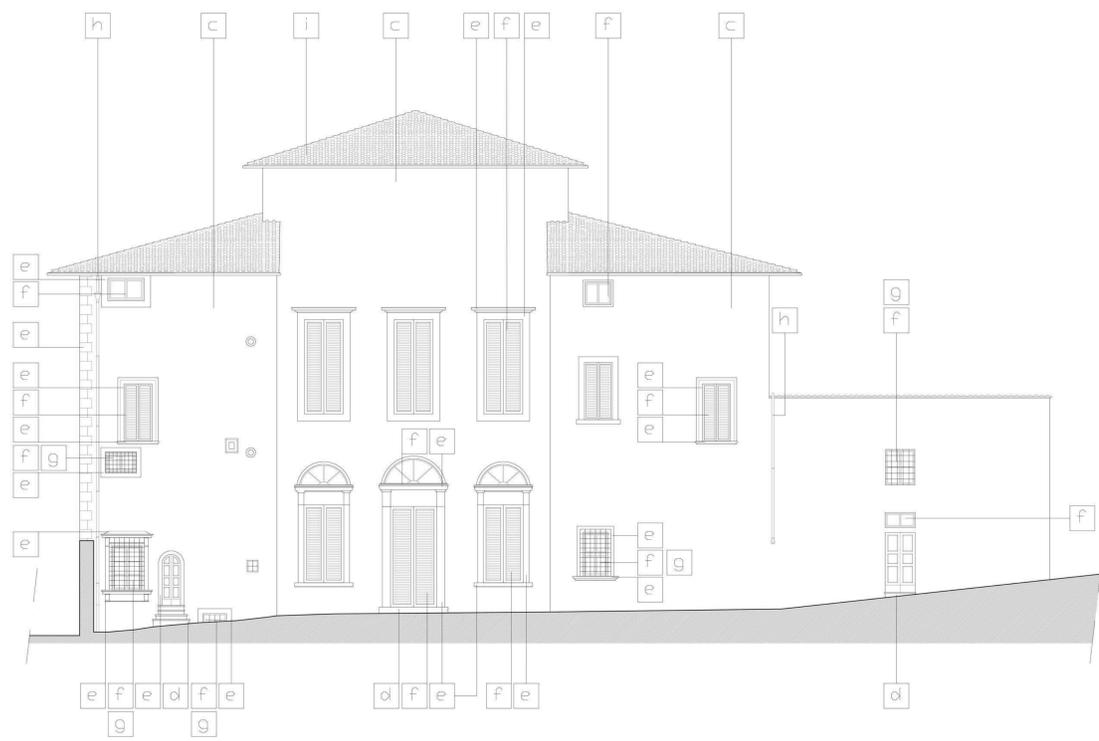
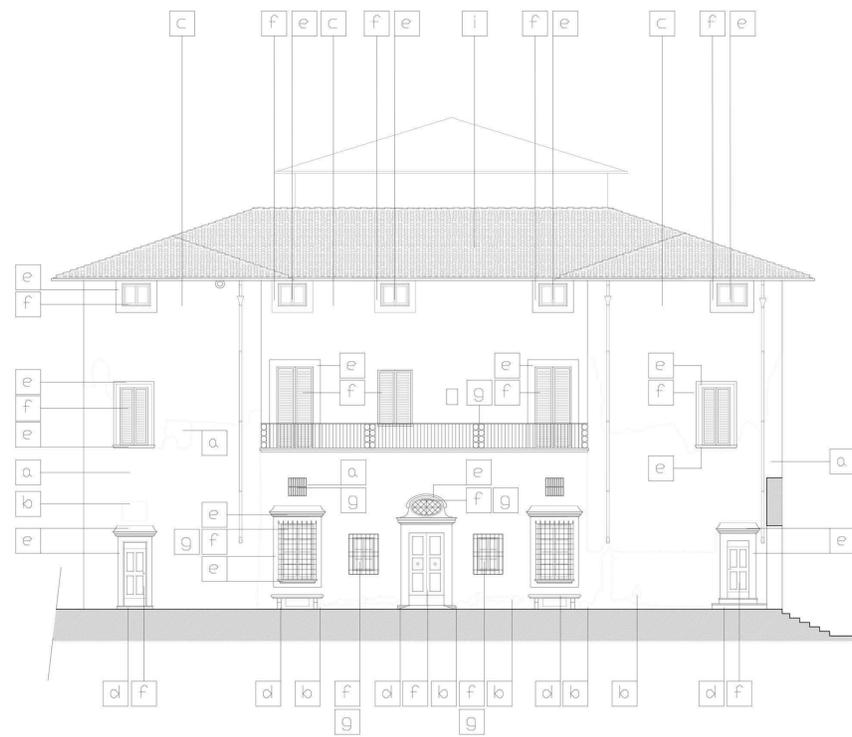
**Materico**  
**Prospetto nord-ovest e prospetto sud-est**

- a** murature costituite da pietrame misto (alberese, pietra forte, pietra serena) legate con malte di calce aerea
- b** mattoni e malte cementizie (cuci scuci, 1968-75)
- c** intonaco di tipo antico lasciato a mestola con grassello previa arricciatura e rinzaffatura con malta di cemento e velo di calce bianca
- d** pietra serena
- e** pietra bigia
- f** legno d'abete

- g** ferro
- h** rame
- i** coppi e tegole in laterizio
- l** aperture dipinte
- m** ghisa

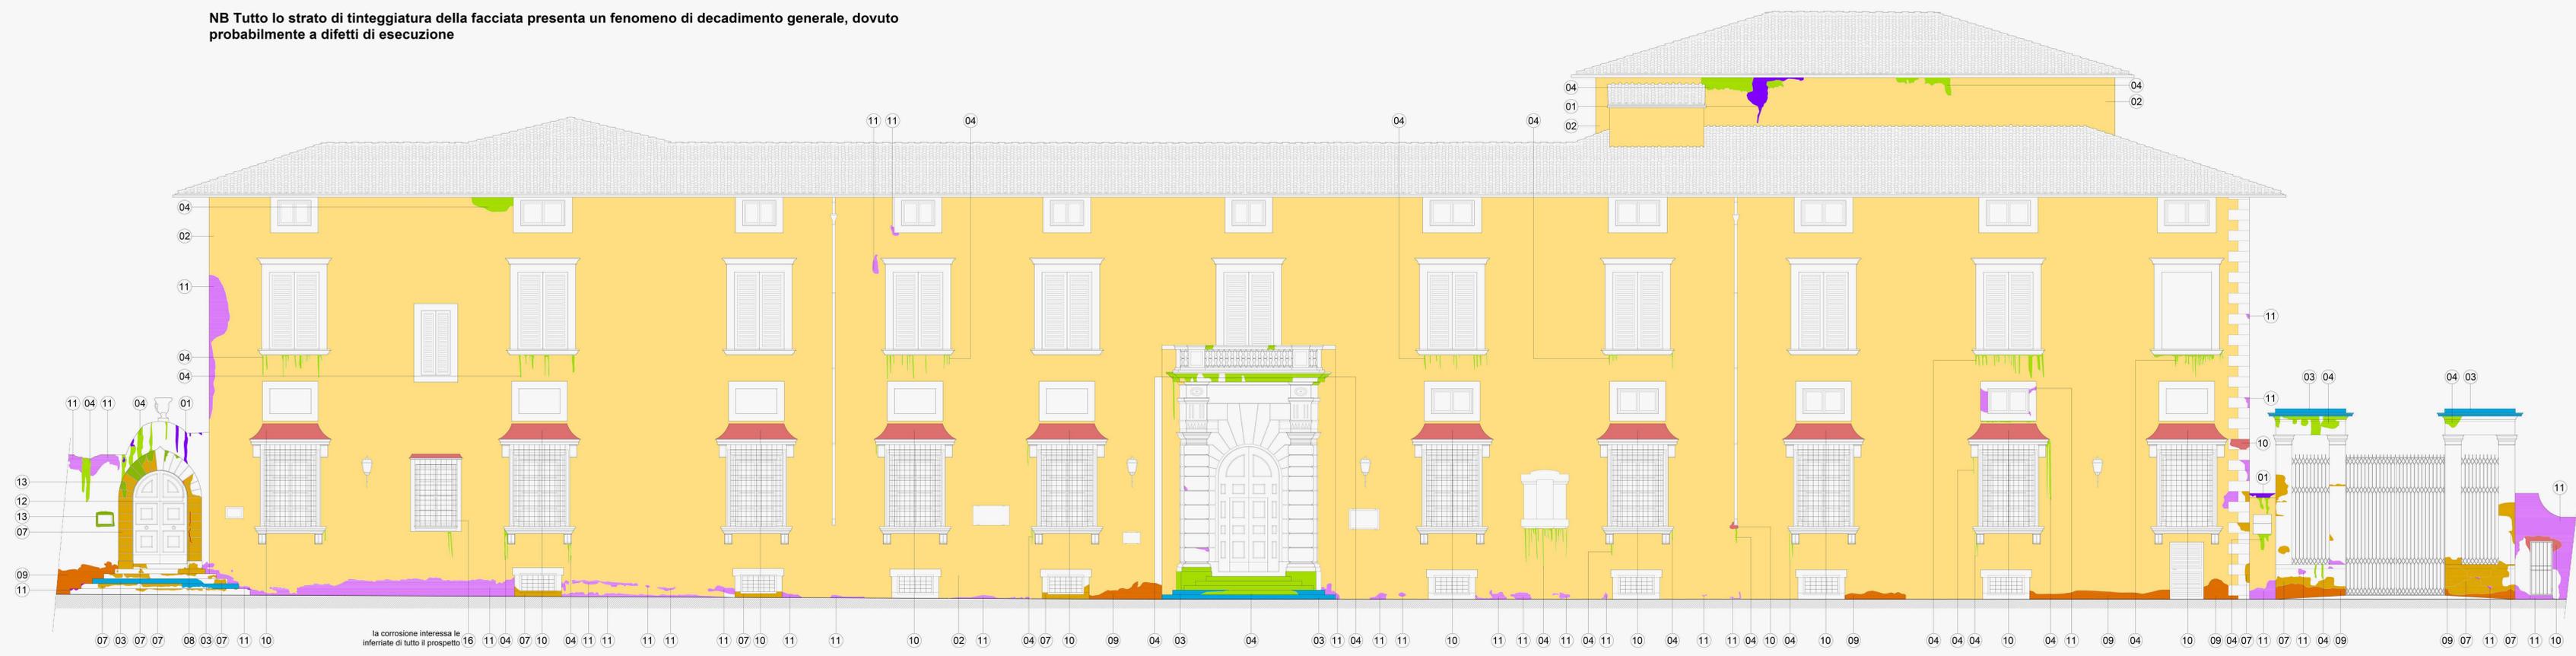
Tav. 17  
**Analisi del degrado  
prospetto sud-ovest**

**NB Tutto lo strato di tinteggiatura della facciata presenta un fenomeno di decadimento generale, dovuto probabilmente a difetti di esecuzione**

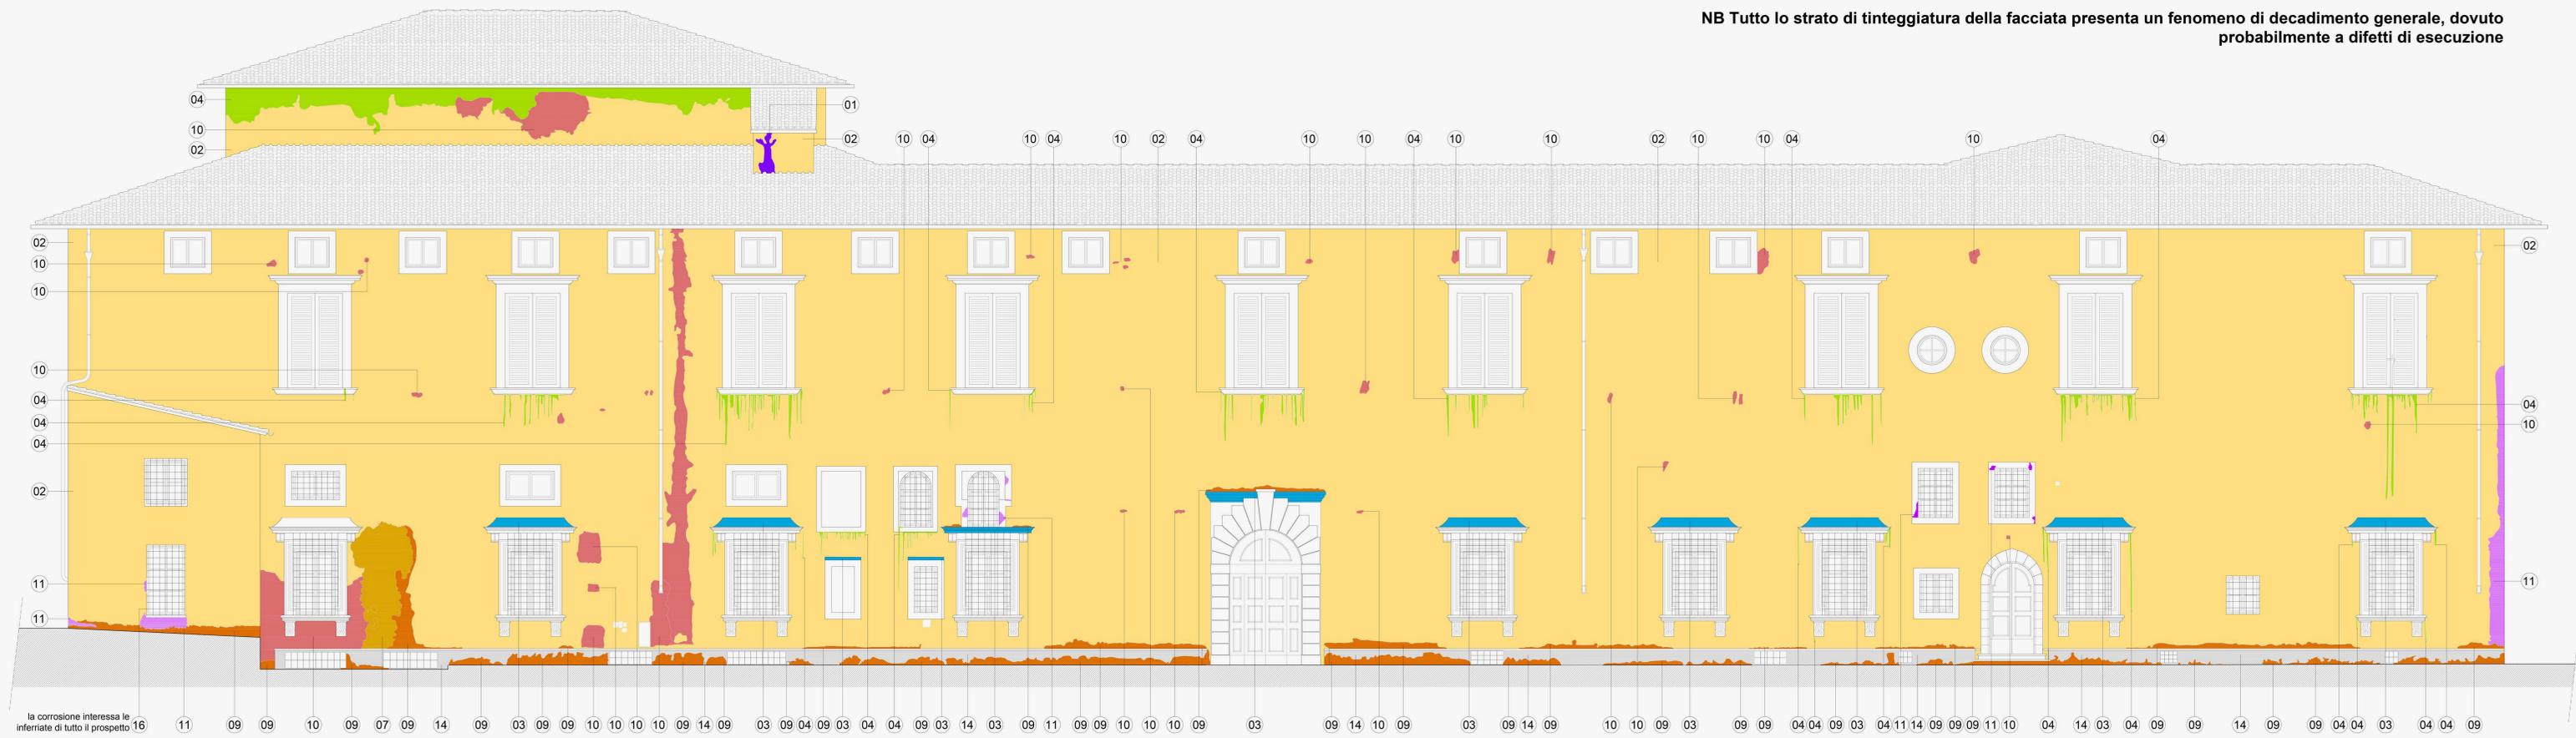
Tav. 18  
**Analisi del degrado prospetto nord-est**

**NB Tutto lo strato di tinteggiatura della facciata presenta un fenomeno di decadimento generale, dovuto probabilmente a difetti di esecuzione**

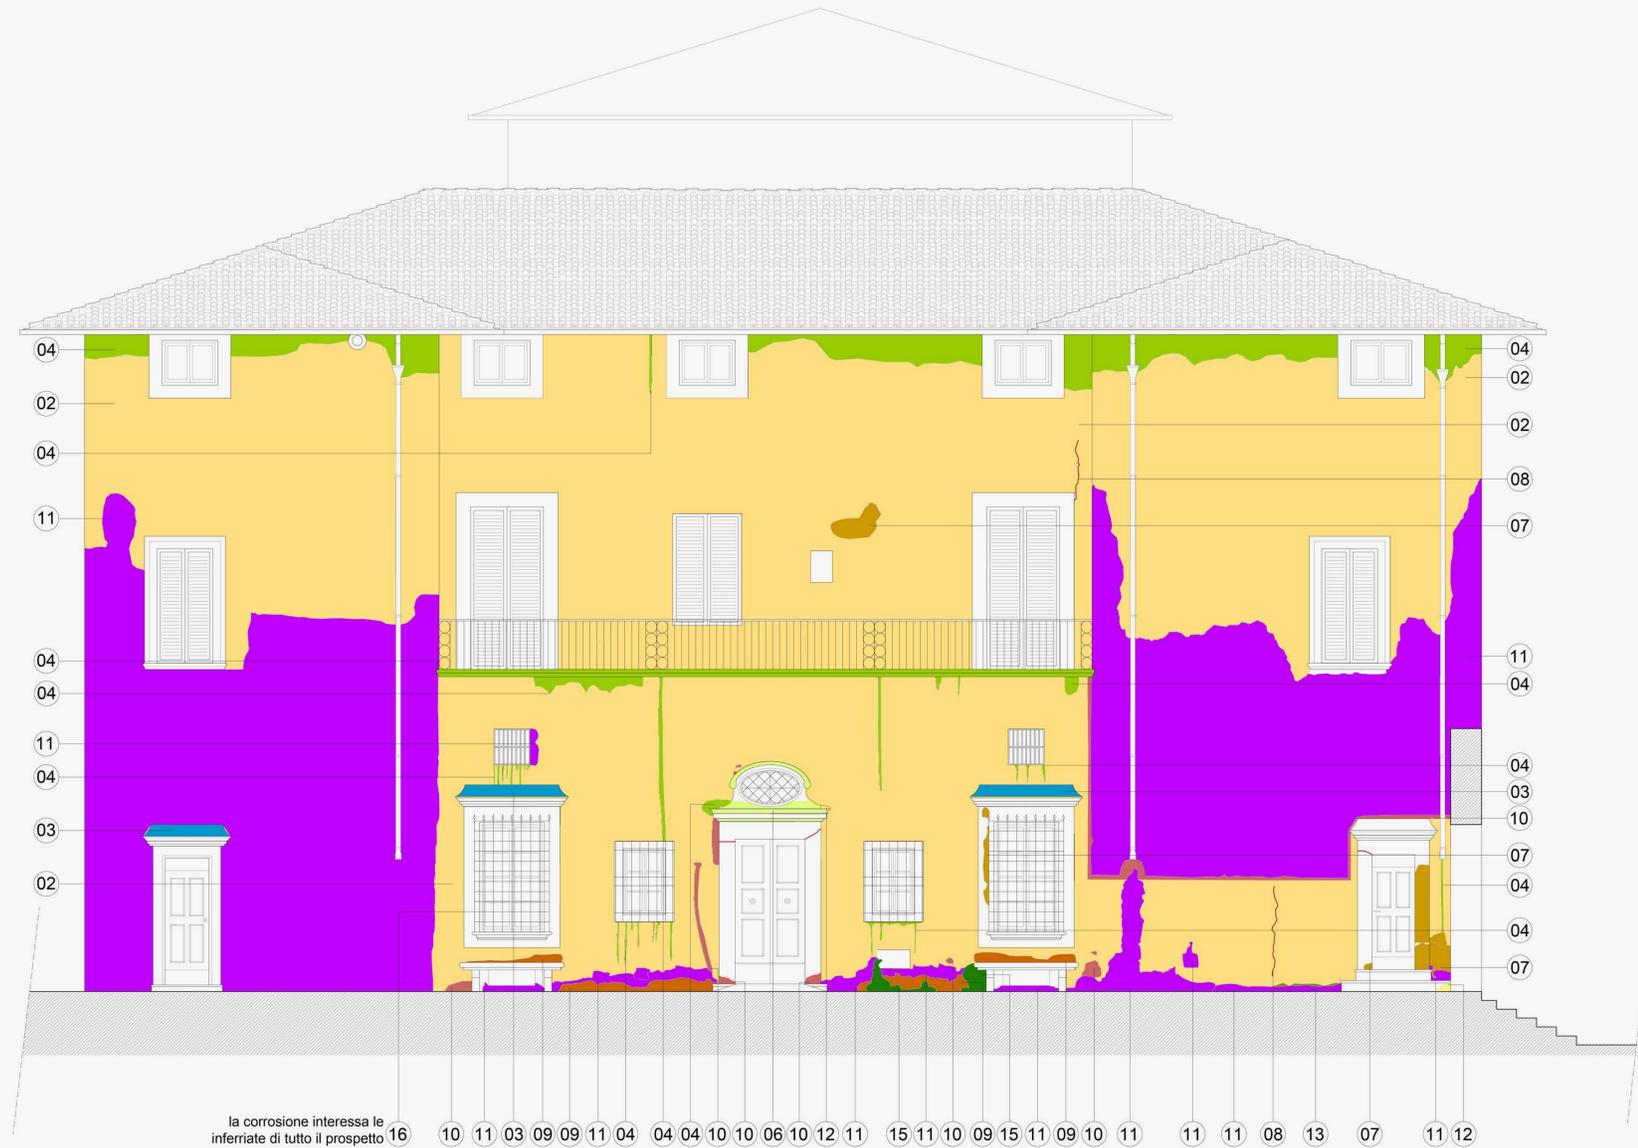
Tav. 19  
**Analisi del degrado  
prospetto nord-ovest**

**NB Tutto lo strato di tinteggiatura della facciata presenta un fenomeno di decadimento generale, dovuto probabilmente a difetti di esecuzione**

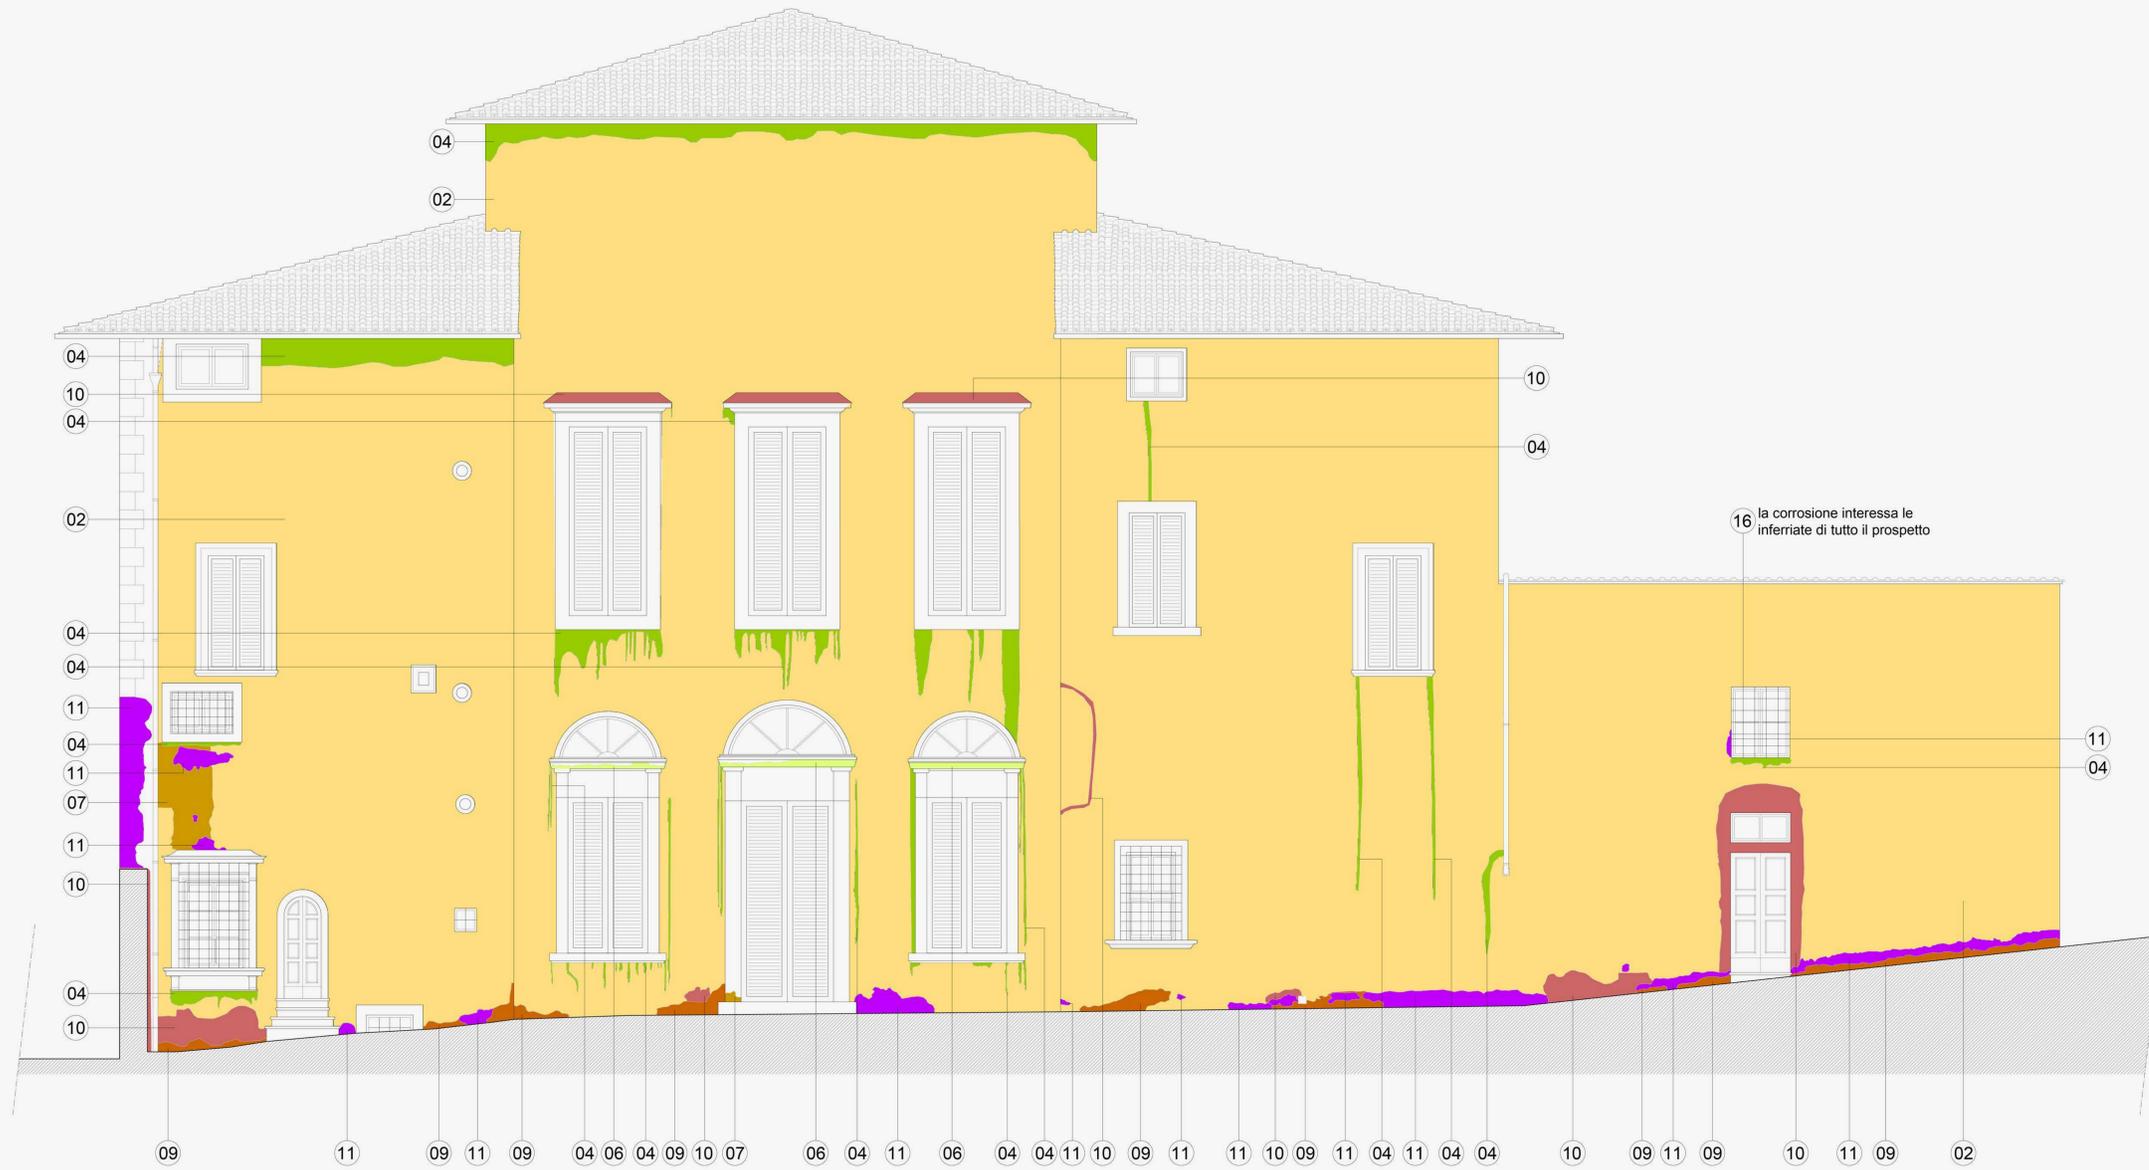
Tav. 20  
**Analisi del degrado  
prospetto sud-est**

**NB Tutto lo strato di tinteggiatura della facciata presenta un fenomeno di decadimento generale, dovuto probabilmente a difetti di esecuzione**
